第11回 FunTrails Round 秩父&奥武蔵  
100MILE/100K/50K  
環境モニタリング  
報告書

2026年1月

大会主催：第11回 FTR秩父&奥武蔵実行委員会  
調査実施機関：株式会社環境管理センター

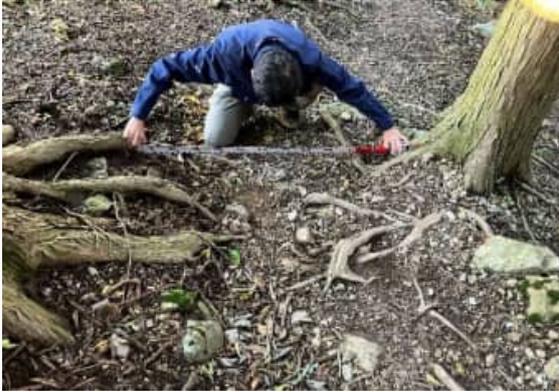
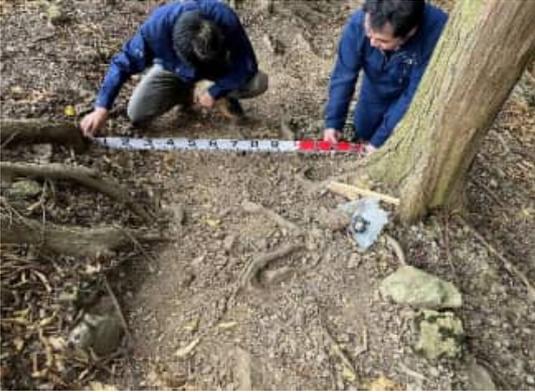
地点名称	大野峠付近（略称：No.1_2025.11）		
緯度	35° 58' 43.34"N		
経度	139° 10' 21.99"E		
標高	873 m		
地点概要	関東ふれあいの道に指定されており、カバ岳直下～大野峠間の登山道である。 周辺の登山道より、比較的浮石が多い箇所である。		
選定理由	関東ふれあいの道を通するため。 各クラスの選手が全て往復で通過するため、登山道への負荷が大きいと考えられる。 （なお、大野峠方向を進行方向とした。）		
モニタリング手法	環境影響モニタリング （写真撮影による（大会実施前後の比較））		
使用機材	デジタルカメラ iPhoneSE 内蔵カメラ 緯度経度、標高 スマートフォンアプリ（ジオグラフィカ） 斜度の測定 スマートフォンアプリ 洗掘高の測定 メジャーによる		
<b>大会実施前</b>		<b>大会実施後</b>	
日時（天候）	11月1日 晴	日時（天候）	11月16日 晴
実施者	吉永、小高	実施者	吉永、武藤、小高
幅員	1.2m	幅員	1.2m
斜度	登り方向 17°	斜度	登り方向 18°
洗掘高	0.095m	洗掘高	0.095m
大会実施前後で比較した結果	大会前後で比較した結果、大きく変化した点は見られなかった。		
① 進行方向 近景		① 進行方向 近景

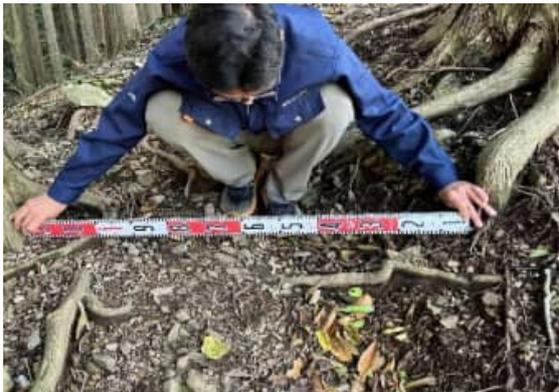
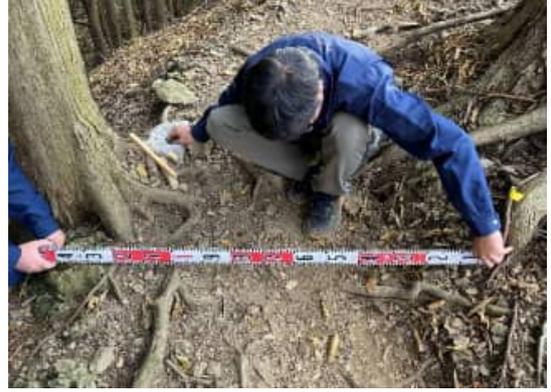
地点名称		大野峠付近 (略称: No.1_2025.11)	
大会実施前		大会実施後	
③	逆方向 近景	③	逆方向 近景

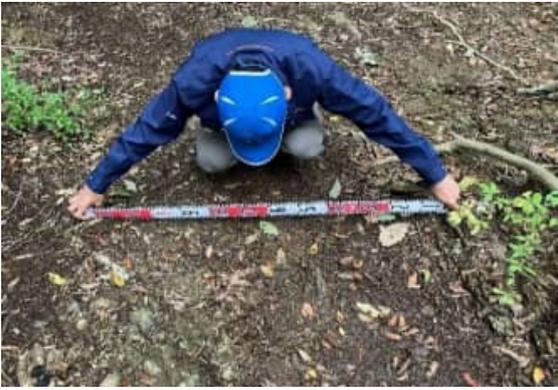
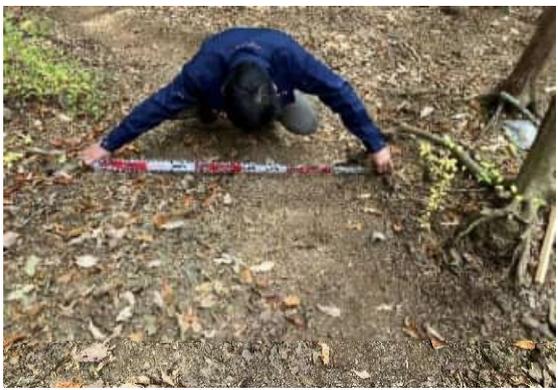
地点名称	権次入峠～黒山間 (略称: No.3_2025.11)		
緯度	35° 51' 12.00"N		
経度	139° 09' 41.88"E		
標高	812 m		
地点概要	権次入峠～黒山は、関東ふれあいの道に指定されている。幅広い尾根道であり、周辺は造成林が主である。比較的整備されているため、歩きやすい登山道である。調査地点は、進行方向に対して下り坂である。		
選定理由	関東ふれあいの道に指定されているため。東京都と埼玉県の境である登山道であり、秩父多摩甲斐国立公園 (東京都内) まで接続できる登山道のため。		
モニタリング手法	環境影響モニタリング (写真撮影による (大会実施前後の比較) )		
使用機材	デジタルカメラ	iPhoneSE 内蔵カメラ	
	緯度経度、標高	スマートフォンアプリ (ジオグラフィカ)	
	斜度の測定	スマートフォンアプリ	
	洗掘高の測定	メジャーによる	
<b>大会実施前</b>		<b>大会実施後</b>	
日時 (天候)	11月1日 晴	日時 (天候)	11月16日 晴
実施者	吉永、小高	実施者	吉永、小高
幅員	1.2m	幅員	1.2m
斜度	登り方向 19°	斜度	登り方向 20°
洗掘高	0.085m	洗掘高	0.085m
大会実施前後で比較した結果	大会前後で比較した結果、大きく変化した点は見られなかった。		
① 進行方向 近景		① 進行方向 近景

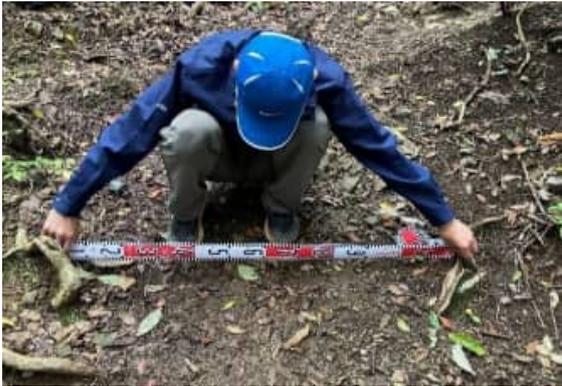
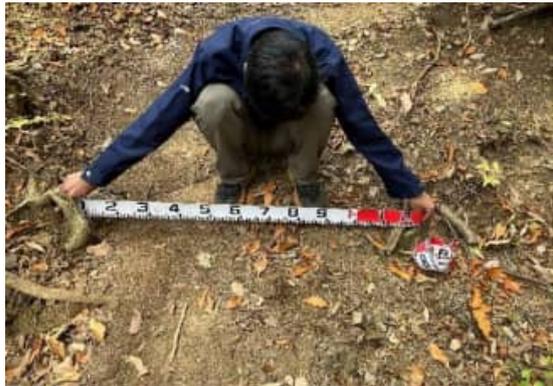
地点名称		権次入峠～黒山間 (略称：No.3_2025.11)	
大会実施前		大会実施後	
③	逆方向 近景	③	逆方向 近景

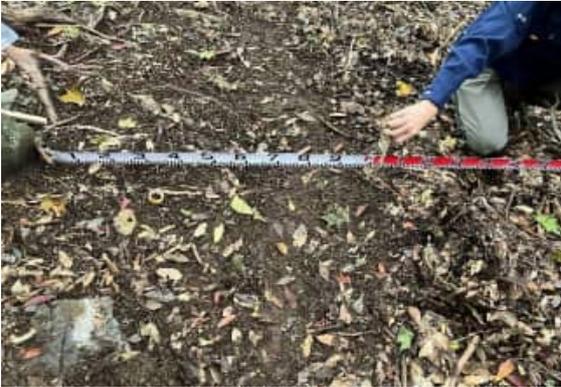
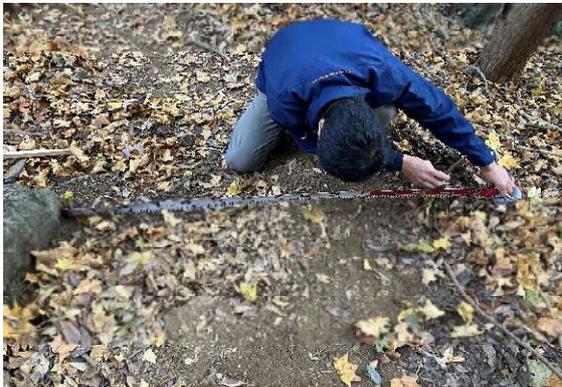
地点名称	黒山～小沢峠間（略称：No.4_2025.11）		
緯度	35° 50' 27.42"N		
経度	139° 11' 26.70"E		
標高	569 m		
地点概要	尾根道であり、周辺は造成林が主である。 比較的歩きやすい登山道であるが、調査地点周辺は、岩、木の根が点在し進行方向に対して、下り坂である。		
選定理由	東京都と埼玉県の境である登山道であり、秩父多摩甲斐国立公園（東京都内）まで接続できる登山道のため。 登山者等が比較的少ない登山道のため。		
モニタリング手法	環境影響モニタリング （写真撮影による（大会実施前後の比較））		
使用機材	デジタルカメラ	iPhoneSE 内蔵カメラ	
	緯度経度、標高	スマートフォンアプリ（ジオグラフィカ）	
	斜度の測定	スマートフォンアプリ	
	洗掘高の測定	メジャーによる	
<b>大会実施前</b>		<b>大会実施後</b>	
日時（天候）	11月1日 晴	日時（天候）	11月16日 晴
実施者	吉永、小高	実施者	吉永、小高
幅員	1.0m	幅員	1.1m
斜度	登り方向 21°	斜度	登り方向 21°
洗掘高	0.06m	洗掘高	0.06m
大会実施前後で比較した結果	昨年度と異なった歩き跡が大会前より作られていた（②進行方向遠景）。 （昨年度の歩き跡は、落葉で覆われており歩いている様子は見られなかった。） 大会前後で比較した結果、現在の歩き跡では、大きく変化した点は見られなかった。		
① 進行方向 近景		① 進行方向 近景

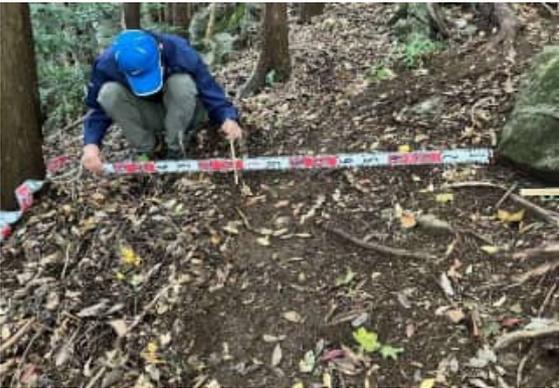
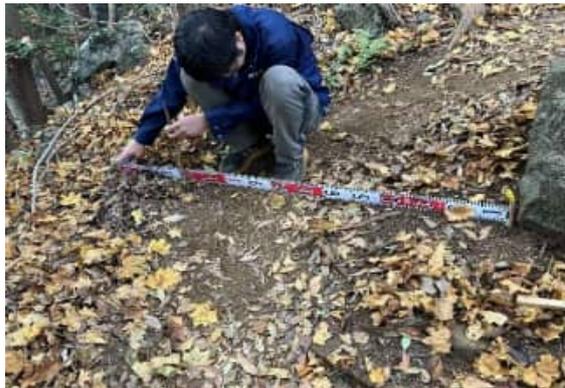
地点名称		黒山～小沢峠間 (略称: No.4_2025.11)	
大会実施前		大会実施後	
③	逆方向 近景	③	逆方向 近景

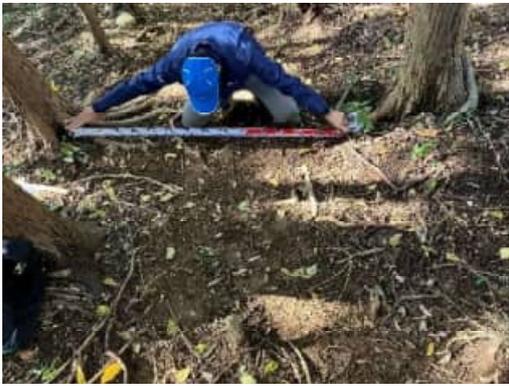
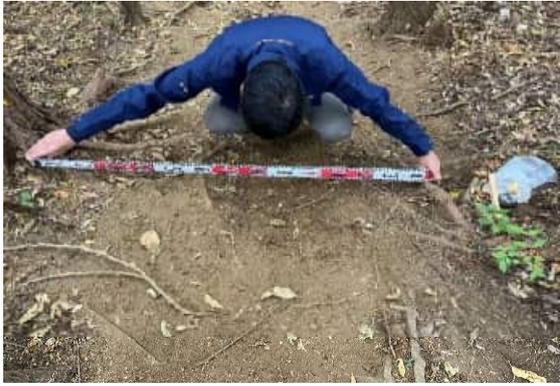
地点名称	嶺付近 (略称: No.5_2025.11)		
緯度	35° 52' 46.76"N		
経度	139° 11' 51.63"E		
標高	525 m		
地点概要	ノボットと竹寺間に位置しており、比較的歩きやすい登山道である。 周辺は造成林である。 調査地点は、進行方向に対して下り坂である。		
選定理由	登山者等が比較的少ない登山道であり、大会参加者による影響が懸念されたため。		
モニタリング手法	環境影響モニタリング (写真撮影による (大会実施前後の比較) )		
使用機材	デジタルカメラ iPhoneSE 内蔵カメラ 緯度経度、標高 スマートフォンアプリ (ジオグラフィカ) 斜度の測定 スマートフォンアプリ 洗掘高の測定 メジャーによる		
<b>大会実施前</b>		<b>大会実施後</b>	
日時 (天候)	11月1日 晴	日時 (天候)	11月16日 晴
実施者	吉永、小高	実施者	吉永、小高
幅員	1.4m	幅員	1.4m
斜度	登り方向 27°	斜度	登り方向 28°
洗掘高	0.16m	洗掘高	0.16m
大会実施前後で比較した結果	大会前後で比較した結果、大きく変化した点は見られなかった。		
① 進行方向 近景		① 進行方向 近景

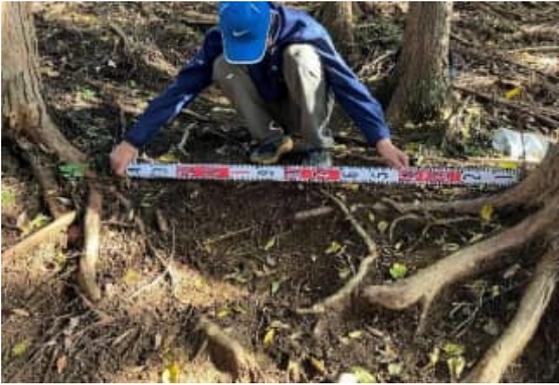
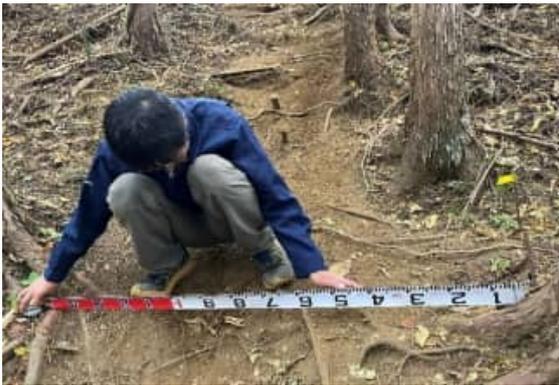
地点名称		嶺付近 (略称: No.5_2025.11)	
大会実施前		大会実施後	
③	逆方向 近景	③	逆方向 近景
