第2回 FunTrails Round みなもの50K/みなもの30K  
環境モニタリング  
報告書

令和5年 7月

大会主催：第2回 FTRみなもの実行委員会  
調査実施機関：株式会社環境管理センター

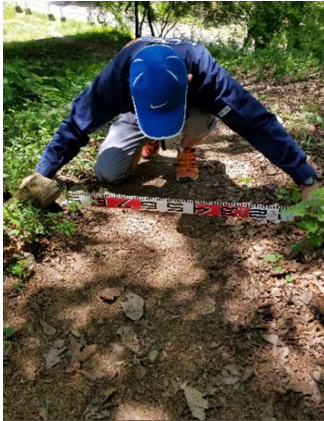
地点名称	皇鈴山～二本木峠付近（略称：No.13_1）		
緯度	36° 04' 04.55"N		
経度	139° 09' 25.63"E		
標高	625 m		
地点概要	<p>関東ふれあいの道No.13上の調査地点である。  皇鈴山より大会コースに沿って進み、指導標識13-C01の直前の木製階段を降りた所を調査地点とした。下り基調で走りやすいコースである。</p>		
選定理由	<p>関東ふれあいの道No.13を通過するため。  みな30K及び50Kの選手が通過するため。</p>		
モニタリング手法	<p>環境影響モニタリング  （写真撮影による（大会実施前後の比較））</p>		
使用機材	<p>デジタルカメラ スマートフォン内蔵カメラ（galaxyS8）  緯度経度、標高 スマートフォンアプリ（ジオグラフィカ）  斜度の測定 スマートフォンアプリ  洗掘高の測定 メジャーによる</p>		
	大会実施前		大会実施後
日時（天候）	5月4日 晴	日時（天候）	5月14日 曇時々雨
実施者	吉永、小高	実施者	吉永、小高、武藤
幅員	0.90m	幅員	0.90m
斜度	登り方向 16°	斜度	登り方向 16°
洗掘高	0.050m	洗掘高	0.050m
大会実施前後で比較した結果	<p>大会前後で比較した結果、大きく変化した点は見られなかった。  直前の階段も同様であった。</p>		
	① 進行方向 近景		① 進行方向 近景
