第3回 FunTrails Round みんなの50K/みんなの
環境モニタリング
報告書

令和6年 6月

大会主催：第3回 FTRみんなの実行委員会
調査実施機関：株式会社環境管理センター

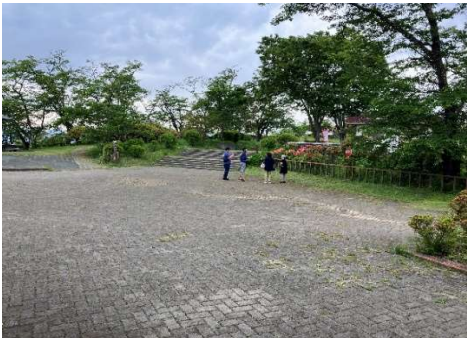
地点名称	美の山公園付近 (No.6_2)			
緯度	36° 03' 21.62"N			
経度	139° 06' 49.72"E			
標高	563 m			
地点概要	美の山公園には、一般利用者として、公園を散策する方やハイキング客が見られる。公園直下の駐車場にエイドが設営され、駐車場や公園外周をコースとして設定されている。公園内を通過するコース設定ではないものの、駐車場などで一般利用者と遭遇する場所が見られた。			
選定理由	みな30K及び50Kの選手が通過するため。 公園内を通過するコース設定ではないものの、駐車場などで一般利用者と遭遇することが想定されたため。			
モニタリング手法	利用影響モニタリング (登山者を含む一般利用者へのヒアリングによる)			
大会実施中				
日時 (天候)	5月12日 曇り			
実施者	吉永、武藤、小高			
一般利用者の状況	一般利用者の殆どが車で来場し、駐車場等で大会参加者と遭遇していた。 なお、曇りの天候のため、来場数が少なかったように見えた。		調査 風景	
大会参加者の状況	大会参加者は、一般利用者と大会コース上で遭遇することがあったものの、出来る限り歩くなど配慮していた。

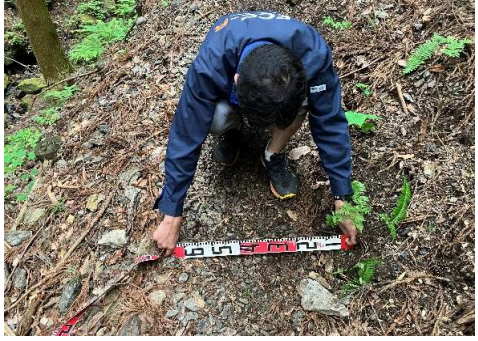
地点名称		札立峠～水潜寺付近 (略称: No.8_1)	
	大会実施前		大会実施後
③	逆方向 近景	③	逆方向 近景

デジタルカメラ	スマートフォン(iPhoneXS) 内蔵カメラ	緯度経度、標高	スマートフォンアプリ（ジオグラフィカ）	斜度の測定	スマートフォンアプリ	洗掘高の測定	メジャーによる
デジタルカメラ	スマートフォン(iPhoneXS) 内蔵カメラ										
緯度経度、標高	スマートフォンアプリ（ジオグラフィカ）										
斜度の測定	スマートフォンアプリ										
洗掘高の測定	メジャーによる										
	大会実施前		大会実施後								
日時（天候）	4月27日 曇り		日時（天候）	5月12日 曇り							
実施者	吉永、小高		実施者	吉永、小高、武藤							
幅員	0.65m		幅員	0.65m							
斜度	登り方向 14°		斜度	登り方向 13°							
洗掘高	0.020m		洗掘高	0.020m							
大会実施前後で比較した結果	大会前後で比較した結果、大きく変化した点は見られなかった。										
① 進行方向 近景		① 進行方向 近景
