F T R 1 0 0 & F T 5 0  
環境モニタリング  
報告書

平成29年12月

大会主催：FunTrails  
調査実施機関：株式会社環境管理センター

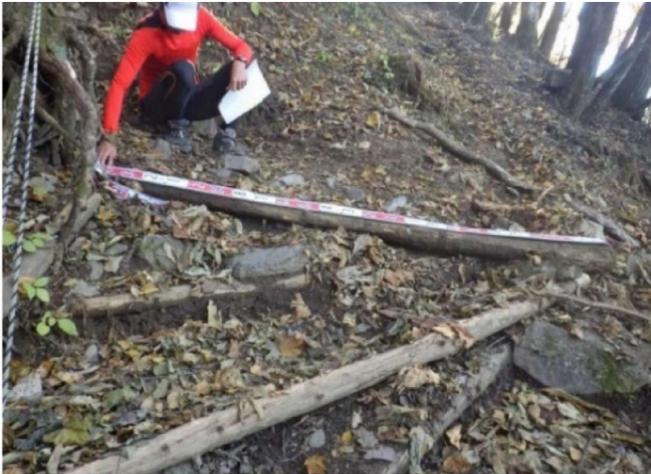
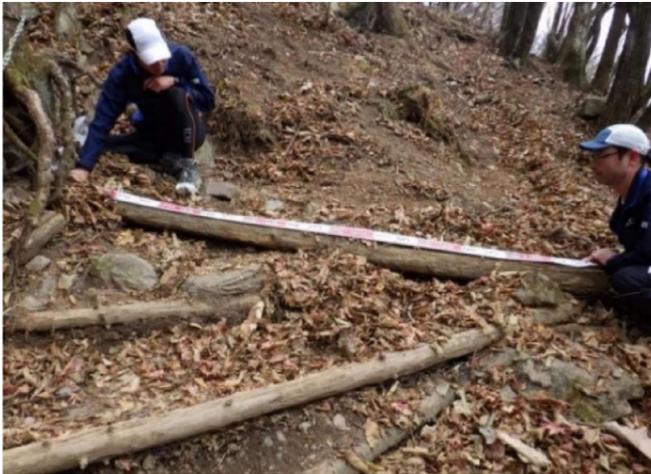
地点名称	M-1		
緯度	N35° 57' 04.8		
経度	E139° 11' 43.5		
標高	1178m		
地点概要	武甲山直下の地点。武甲山の登山道に位置し急勾配の地点にて、登山道保護が目的で木段が設置されている。昨年も実施した地点（進行方向に対して登り斜面）。		
選定理由	登り斜面であるものの、多数の大会参加者により木段の破損や登山道への影響が考えられるため。		
モニタリング手法	写真撮影による（大会実施前後の比較） FTR100大会参加者が全て通過した後、実施した。		
使用機材	デジタルカメラ	リコー社製 WG-40w	
	緯度経度、標高	スマートフォンアプリ（地図ロイド）	
	斜度の測定	スマートフォンアプリ	
	洗掘高の測定	メジャーによる	
	大会実施前		大会実施後
日時（天候）	11月4日 晴	日時（天候）	11月18日 曇
実施者	宮治、吉永	実施者	宮治、吉永、小高
幅員	2.3m	幅員	2.3m
斜度	登り方向 19°	斜度	登り方向 19°
洗掘高	0.05m	洗掘高	0.05m
大会実施前後で比較した結果	大会前後で比較した結果、大きく変化した点は見られなかった。 (斜度及び洗掘高は、階段部より約3m程下の地点で確認した。)		
① 進行方向 近景		① 進行方向 近景

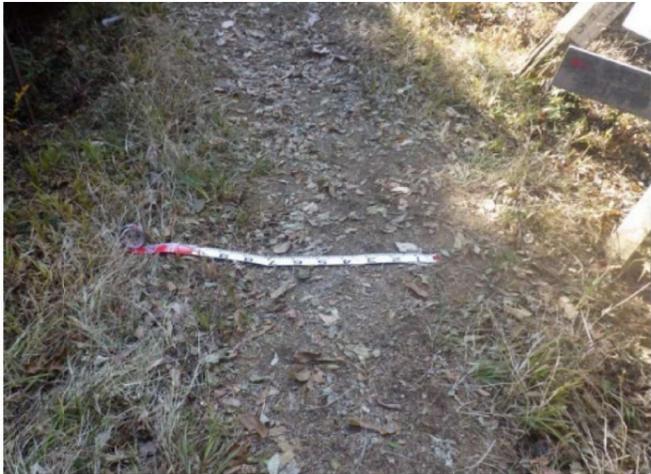
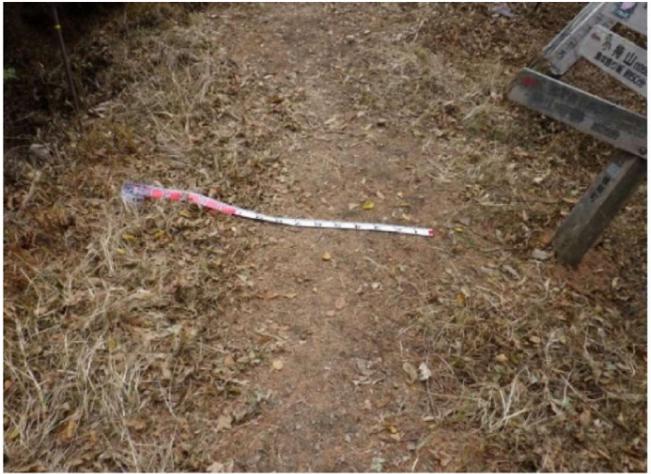
デジタルカメラ	リコー社製 WG-40w		緯度経度、標高	スマートフォンアプリ（地図ロイド）		斜度の測定	スマートフォンアプリ		洗掘高の測定	メジャーによる	
デジタルカメラ	リコー社製 WG-40w														
緯度経度、標高	スマートフォンアプリ（地図ロイド）														
斜度の測定	スマートフォンアプリ														
洗掘高の測定	メジャーによる														
	大会実施前		大会実施後												
日時（天候）	11月4日 晴		日時（天候） 11月18日 曇												
実施者	宮治、吉永		実施者 宮治、吉永												
幅員	0.8m		幅員 0.8m												
斜度	下り方向 3°		斜度 下り方向 3°												
洗掘高	0.00m		洗掘高 0.00m												
大会実施前後で比較した結果	大会前後で比較した結果、大きく変化した点は見られなかった。														
① 進行方向 近景		① 進行方向 近景

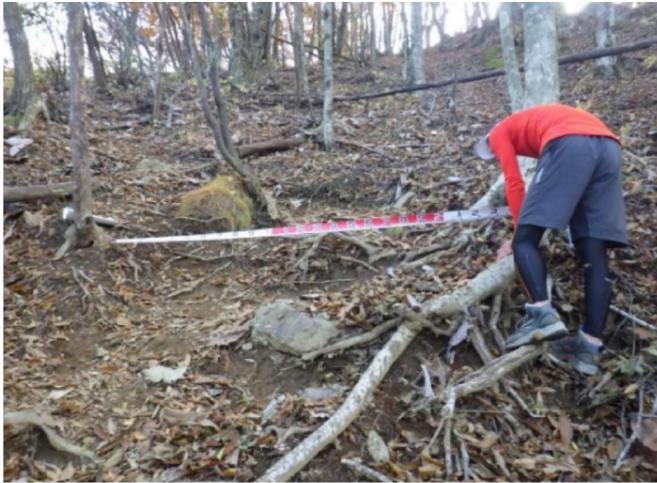
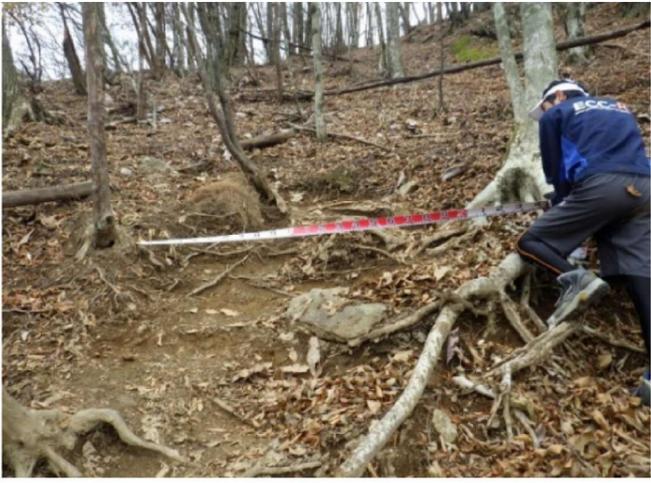
デジタルカメラ	リコー社製 WG-40w		緯度経度、標高	スマートフォンアプリ（地図ロイド）		斜度の測定	スマートフォンアプリ		洗掘高の測定	メジャーによる	
デジタルカメラ	リコー社製 WG-40w														
緯度経度、標高	スマートフォンアプリ（地図ロイド）														
斜度の測定	スマートフォンアプリ														
洗掘高の測定	メジャーによる														
	大会実施前		大会実施後												
日時（天候）	11月4日 晴		日時（天候） 11月18日 曇												
実施者	宮治、吉永		実施者 宮治、吉永												
幅員	2.0m		幅員 2.0m												
斜度	登り方向 16°		斜度 登り方向 16°												
洗掘高	0.00m		洗掘高 0.00m												
大会実施前後で比較した結果	大会前後で比較した結果、大きく変化した点は見られなかった。														
① 進行方向 近景		① 進行方向 近景

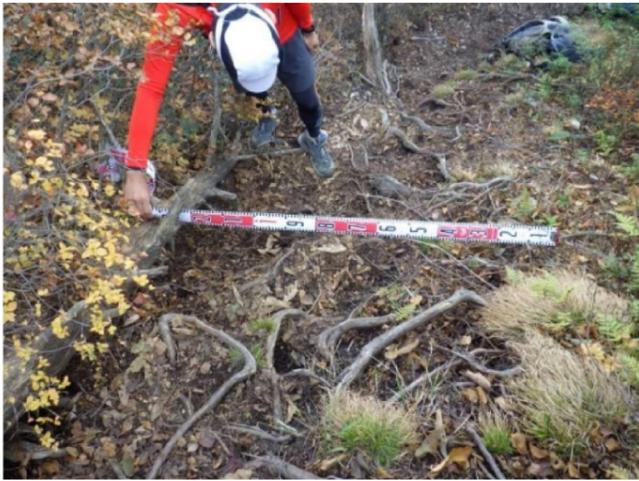
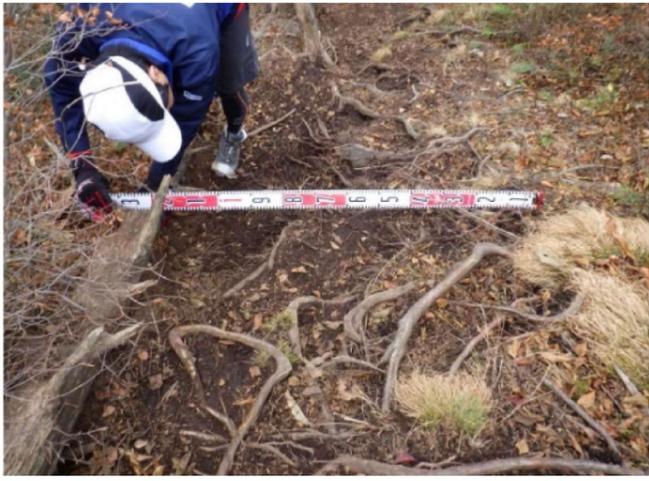
地点名称	M-4		
緯度	N35° 56' 05.7		
経度	E139° 11' 50.7		
標高	1242m		
地点概要	大持山周辺。小持山から続く稜線上にあり登山道が複線した地点。 急斜度であり、路面に木の根や倒木があるため、非常に走りにくい。		
選定理由	昨年実施した地点。 登山道の拡幅化等が更に進行した場合、登山者等の安全な通過が難しくなる恐れがあるため。		
モニタリング手法	写真撮影による（大会実施前後の比較） FTR100大会参加者が全て通過した後、実施した。		
使用機材	デジタルカメラ	リコー社製 WG-40w	
	緯度経度、標高	スマートフォンアプリ（地図ロイド）	
	斜度の測定	スマートフォンアプリ	
	洗掘高の測定	メジャーによる	
	大会実施前		大会実施後
日時（天候）	11月4日 曇	日時（天候）	11月18日 曇
実施者	宮治、吉永	実施者	宮治、吉永
幅員	0.8m	幅員	0.8m
斜度	下り方向 17°	斜度	下り方向 21°
洗掘高	0.10m	洗掘高	0.10m
大会実施前後で比較した結果	大会前後で比較した結果、大きく変化した点は見られなかった。		
① 進行方向 近景		① 進行方向 近景

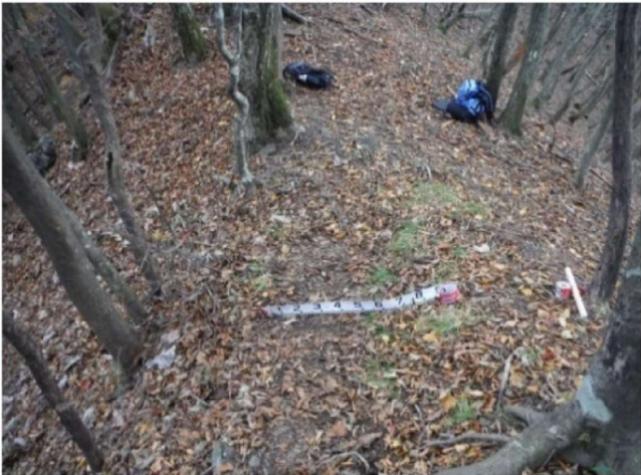
地点名称	M-5		
緯度	N35° 52' 45.9		
経度	E139° 06' 38.0		
標高	1164m		
地点概要	有間山～有間峠間の有間山稜は、大持山から続く登山道であり、幅広い登山道のため、比較的走りやすい箇所である。		
選定理由	昨年実施した地点である。 有間山～有間峠間の有間山稜の登山道は、比較的路面が柔らかく大会参加者による影響が考えられるため。		
モニタリング手法	写真撮影による (大会実施前後の比較)		
使用機材	デジタルカメラ	富士フィルム社製 FinePix XP70	
	緯度経度、標高	スマートフォンアプリ (地図ロイド)	
	斜度の測定	スマートフォンアプリ	
	洗掘高の測定	メジャーによる	
	大会実施前		大会実施後
日時 (天候)	11月4日 曇	日時 (天候)	11月19日 晴
実施者	二瓶、武藤、小高	実施者	二瓶、武藤、吉永
幅員	0.6m	幅員	0.6m
斜度	下り方向 6°	斜度	下り方向 6°
洗掘高	0.03m	洗掘高	0.03m
大会実施前後で比較した結果	大会前後で比較した結果、大きく変化した点は見られなかった。		
① 進行方向 近景		① 進行方向 近景

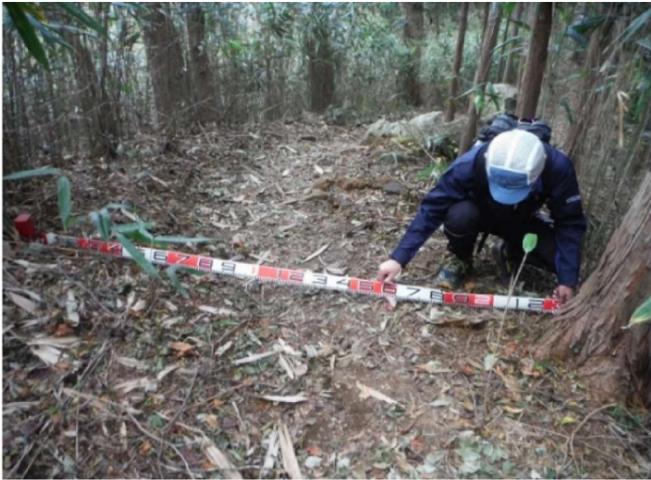
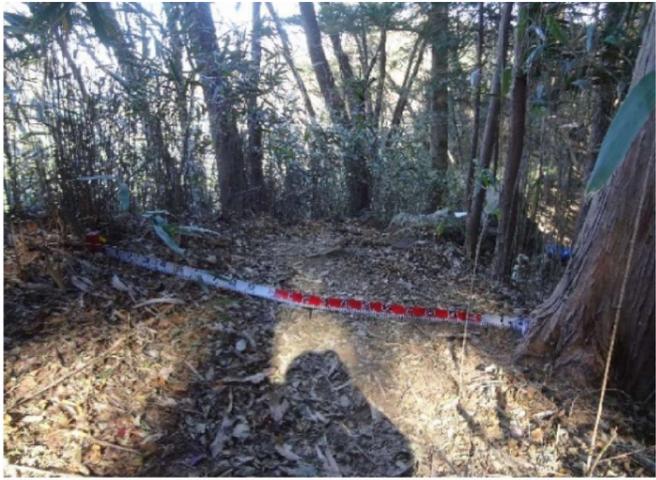
デジタルカメラ	富士フィルム社製 FinePix XP70		緯度経度、標高	スマートフォンアプリ（地図ロイド）		斜度の測定	スマートフォンアプリ		洗掘高の測定	メジャーによる	
デジタルカメラ	富士フィルム社製 FinePix XP70														
緯度経度、標高	スマートフォンアプリ（地図ロイド）														
斜度の測定	スマートフォンアプリ														
洗掘高の測定	メジャーによる														
	大会実施前		大会実施後												
日時（天候）	11月4日 曇		日時（天候） 11月19日 晴												
実施者	二瓶、武藤、小高		実施者 二瓶、武藤、吉永												
幅員	2.1m		幅員 2.1m												
斜度	下り方向 7°		斜度 下り方向 7°												
洗掘高	0.10m		洗掘高 0.10m												
大会実施前後で比較した結果	<p>大会前後で比較した結果、大きく変化した点は見られなかった。</p>														
① 進行方向 近景		① 進行方向 近景

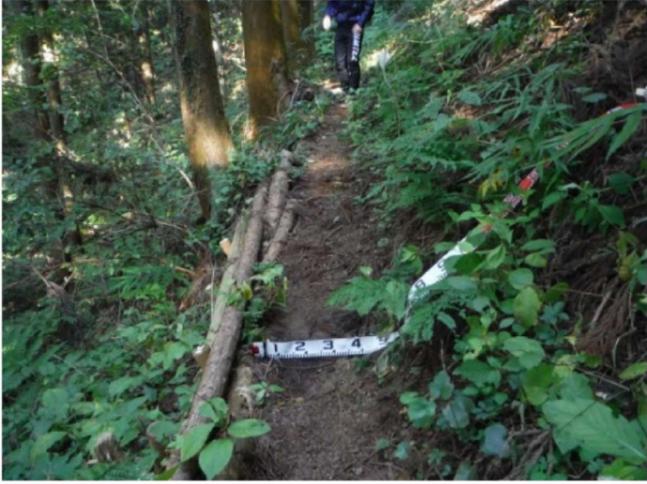
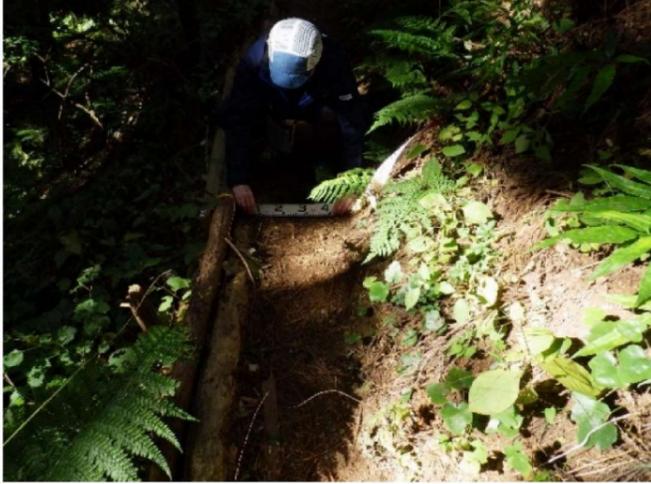
デジタルカメラ	富士フィルム社製 FinePix XP70 (大会実施前)			リコー社製 WG-40w (大会実施後)		緯度経度、標高	スマートフォンアプリ (地図ロイド)		斜度の測定	スマートフォンアプリ		洗掘高の測定	メジャーによる	
デジタルカメラ	富士フィルム社製 FinePix XP70 (大会実施前)																	
	リコー社製 WG-40w (大会実施後)																	
緯度経度、標高	スマートフォンアプリ (地図ロイド)																	
斜度の測定	スマートフォンアプリ																	
洗掘高の測定	メジャーによる																	
	大会実施前		大会実施後															
日時 (天候)	11月4日 晴	日時 (天候)	11月19日 晴															
実施者	二瓶、武藤、小高	実施者	吉田、宮治、小高															
幅員	0.45m	幅員	0.45m															
斜度	登り方向 3°	斜度	登り方向 3°															
洗掘高	0.00m	洗掘高	0.00m															
大会実施前後で比較した結果	大会前後で比較した結果、大きく変化した点は見られなかった。																	
① 進行方向 近景		① 進行方向 近景

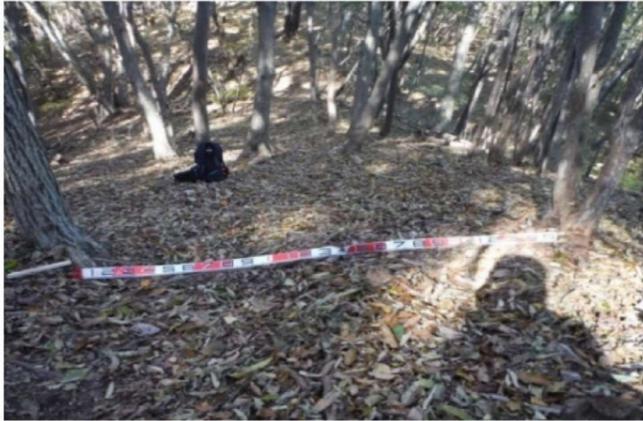
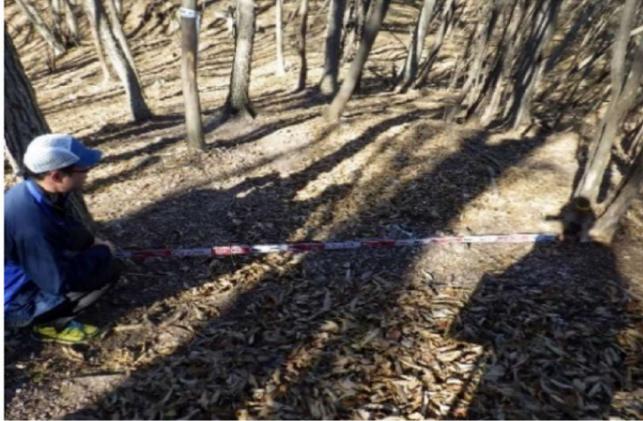
デジタルカメラ	富士フィルム社製 FinePix XP70 (大会実施前) リコー社製 WG-40w (大会実施後)		緯度経度、標高	スマートフォンアプリ (地図ロイド)		斜度の測定	スマートフォンアプリ		洗掘高の測定	メジャーによる	
デジタルカメラ	富士フィルム社製 FinePix XP70 (大会実施前) リコー社製 WG-40w (大会実施後)														
緯度経度、標高	スマートフォンアプリ (地図ロイド)														
斜度の測定	スマートフォンアプリ														
洗掘高の測定	メジャーによる														
	大会実施前		大会実施後												
日時 (天候)	11月4日 晴	日時 (天候)	11月19日 晴												
実施者	二瓶、武藤、小高	実施者	吉田、宮治、小高												
幅員	2.5m	幅員	2.5m												
斜度	下り方向 13°	斜度	下り方向 13°												
洗掘高	0.08m	洗掘高	0.08m												
大会実施前後で比較した結果	大会前後で比較した結果、大きく変化した点は見られなかった。														
① 進行方向 近景	① 進行方向 近景
