F T R 1 0 0 & F T 5 0  
環境モニタリング  
報告書

平成31年2月

大会主催：FunTrails  
調査実施機関：株式会社環境管理センター

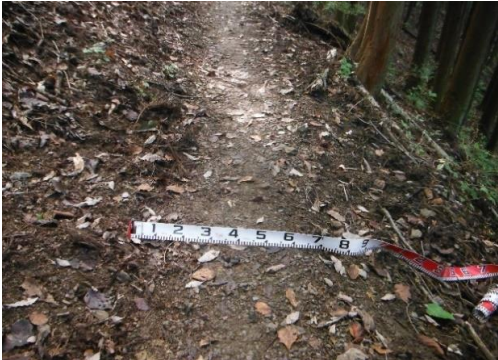
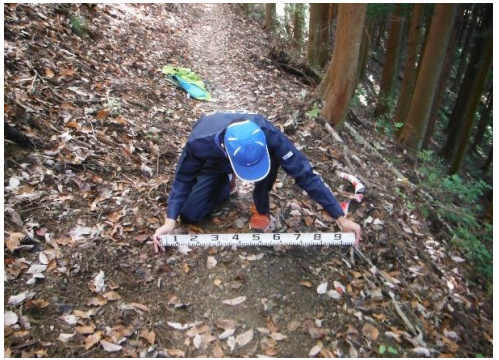
地点名称	NM-1		
緯度	N 35° 58' 30.7		
経度	E 139° 08' 01.8		
標高	353m		
地点概要	進行方向に対して右側が斜面であり、登山道そのものは、ゆるやかに下っている。 周囲は、造成林（杉）である。 (今回からの新コースの一部)		
選定理由	幅員が狭くゆるやかな下りであり、走行の結果、登山道の路肩が崩れる恐れがあるため。		
モニタリング手法	写真撮影による (大会実施前後の比較)		
使用機材	デジタルカメラ	富士フィルム社製 FinePix XP50	
	緯度経度、標高	スマートフォンアプリ (地図ロイド)	
	斜度の測定	スマートフォンアプリ	
	洗掘高の測定	メジャーによる	
	大会実施前		大会実施後
日時 (天候)	10月28日 晴	日時 (天候)	11月17日 晴
実施者	吉永、武藤、小高	実施者	吉田、宮治、吉永、小高
幅員	0.70m	幅員	0.70m
斜度	下り方向 7°	斜度	下り方向 6°
洗掘高	0.015m	洗掘高	0.010m
大会実施前後で比較した結果	大会前後で比較した結果、大きく変化した点は見られなかった。		
① 進行方向 近景		① 進行方向 近景

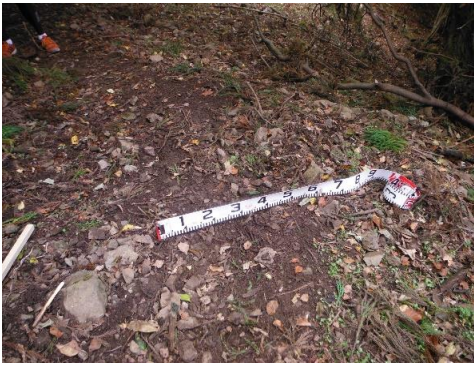
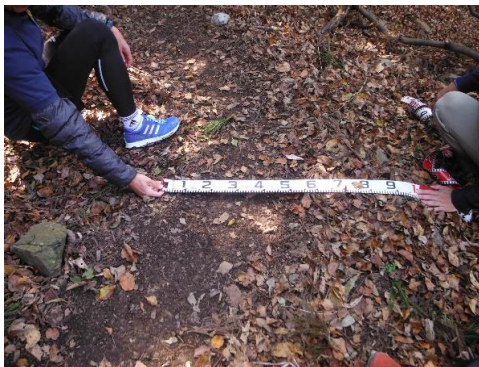
地点名称	NM-2		
緯度	N35° 56' 03.8		
経度	E139° 07' 22.4		
標高	863m		
地点概要	武川岳から妻坂峠間に位置する。登山道は、武川岳より急激につづら折りで下っており、砂壤土のため崩れやすい地質である。		
選定理由	走行の結果、登山道が崩れる恐れがあるため、急激な下りの下端を選定した。		
モニタリング手法	写真撮影による (大会実施前後の比較)		
使用機材	デジタルカメラ	富士フィルム社製 FinePix XP50	
	緯度経度、標高	スマートフォンアプリ (地図ロイド)	
	斜度の測定	スマートフォンアプリ	
	洗掘高の測定	メジャーによる	
	大会実施前		大会実施後
日時 (天候)	10月28日 晴	日時 (天候)	11月17日 晴
実施者	吉永、武藤、小高	実施者	吉田、宮治、吉永、小高
幅員	0.60m	幅員	0.60m
斜度	下り方向 17°	斜度	下り方向 18°
洗掘高	0.022m	洗掘高	0.022m
大会実施前後で比較した結果	大会前後で比較した結果、大きく変化した点は見られなかった。		
① 進行方向 近景		① 進行方向 近景

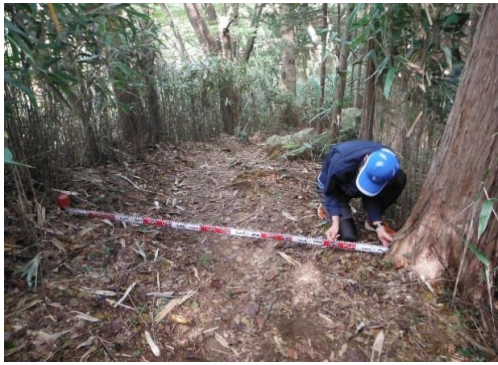
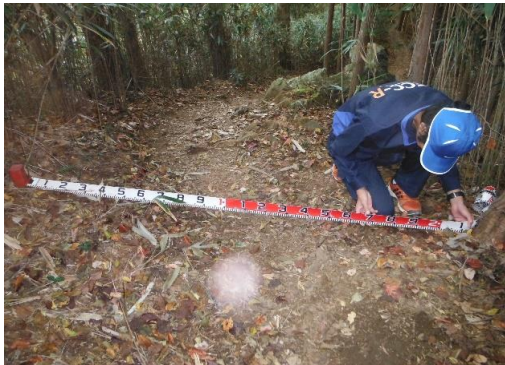
地点名称	NM-6		
緯度	N35° 53' 57.7		
経度	E139° 11' 00.6		
標高	592m		
地点概要	関東ふれあいの道（「奥武蔵の古刹をたずねるみち」）の一部である。進行方向に対して下り方向にあり、登山道周辺は笹や針葉樹があり、路面は比較的柔らかな状況である。		
選定理由	関東ふれあいの道（「奥武蔵の古刹をたずねるみち」）を通過するため。		
モニタリング手法	写真撮影による (大会実施前後の比較)		
使用機材	デジタルカメラ	富士フィルム社製 FinePix XP50	
	緯度経度、標高	スマートフォンアプリ (地図ロイド)	
	斜度の測定	スマートフォンアプリ	
	洗掘高の測定	メジャーによる	
	大会実施前		大会実施後
日時 (天候)	10月28日 晴	日時 (天候)	11月18日 晴
実施者	吉永、武藤、小高	実施者	吉永、小高
幅員	2.1m	幅員	2.1m
斜度	下り方向 7°	斜度	下り方向 6°
洗掘高	0.125m	洗掘高	0.125m
大会実施前後で比較した結果	大会前後で比較した結果、大きく変化した点は見られなかった。		
① 進行方向 近景	① 進行方向 近景

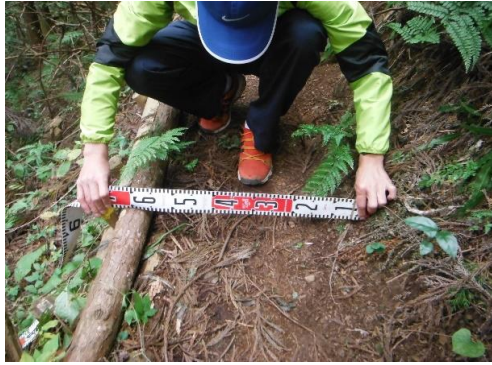
地点名称	NM-8		
緯度	N35° 55' 41.3		
経度	E139° 14' 12.9		
標高	475m		
地点概要	進行方向に対して左側が斜面であり、登山道そのものは平坦であるものの比較的柔らかい路面である。周囲は、造成林（杉）である。		
選定理由	一昨年大会実施後に修復を行った箇所であるため。		
モニタリング手法	写真撮影による (大会実施前後の比較)		
使用機材	デジタルカメラ	富士フィルム社製 FinePix XP50	
	緯度経度、標高	スマートフォンアプリ (地図ロイド)	
	斜度の測定	スマートフォンアプリ	
	洗掘高の測定	メジャーによる	
	大会実施前	大会実施後	
日時 (天候)	10月28日 晴	日時 (天候)	11月18日 晴
実施者	吉永、武藤、小高	実施者	吉永、小高
幅員	0.45m	幅員	0.45m
斜度	下り方向 1°	斜度	下り方向 1°
洗掘高	0.020m	洗掘高	0.020m
大会実施前後で比較した結果	大会前後で比較した結果、大きく変化した点は見られなかった。		
① 進行方向 近景	① 進行方向 近景

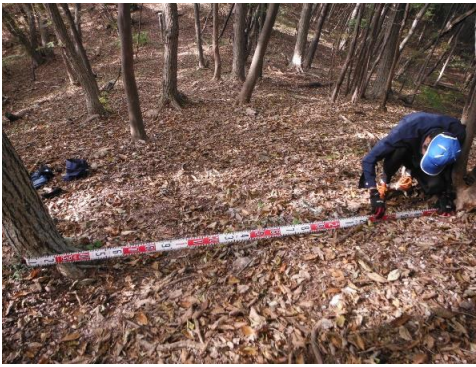
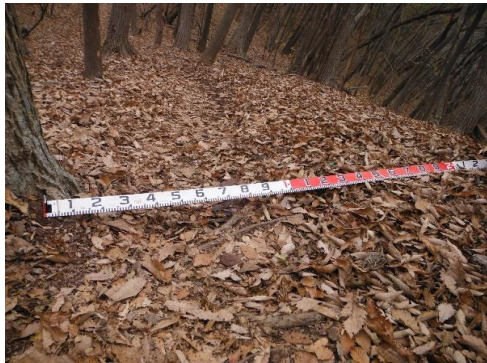
地点名称	NM-9		
緯度	N35° 58' 07.1		
経度	E139° 10' 48.3		
標高	843m		
地点概要	関東ふれあいの道（「峠の歴史をしのぶみち」と「グリーンラインに沿ったみち」）の一部である。進行方向へ下りであり、周囲は広葉樹であり路面は落ち葉で覆われている。		
選定理由	関東ふれあいの道（「峠の歴史をしのぶみち」と「グリーンラインに沿ったみち」）を通過するため。		
モニタリング手法	写真撮影による （大会実施前後の比較）		
使用機材	デジタルカメラ	富士フィルム社製 FinePix XP50	
	緯度経度、標高	スマートフォンアプリ（地図ロイド）	
	斜度の測定	スマートフォンアプリ	
	洗掘高の測定	メジャーによる	
	大会実施前		大会実施後
日時（天候）	10月28日 晴	日時（天候）	11月18日 晴
実施者	吉永、武藤、小高	実施者	吉永、小高
幅員	2.5m	幅員	2.5m
斜度	下り方向 17°	斜度	下り方向 16°
洗掘高	0.120m	洗掘高	0.125m
大会実施前後で比較した結果	大会前後で比較した結果、大きく変化した点は見られなかった。		
① 進行方向 近景		① 進行方向 近景
