第7回 FunTrails Round 秩父&奥武蔵 100K/30K
環境モニタリング
報告書

令和3年12月

大会主催：第7回 FTR秩父&奥武蔵実行委員会
調査実施機関：株式会社環境管理センター

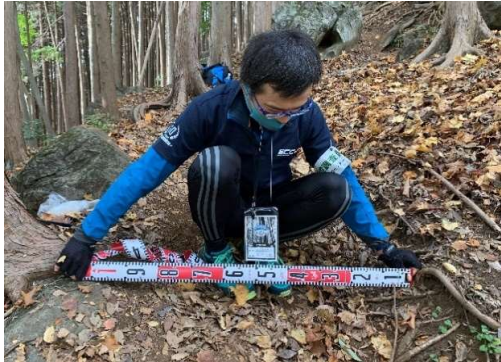
地点名称		黒山～小沢峠間 (略称: No.4_2021.11)	
大会実施前		大会実施後	
③	逆方向 近景	③	逆方向 近景

地点名称	黒山～小沢峠間（略称：No.4_2021.11）		
緯度	35° 50' 27.42"N		
経度	139° 11' 26.70"E		
標高	569 m		
地点概要	尾根道であり、周辺は造成林が主である。 比較的歩きやすい登山道であるが、調査地点周辺は、岩、木の根が点在し進行方向に対して、下り坂である。		
選定理由	東京都と埼玉県の境である登山道であり、秩父多摩甲斐国立公園（東京都内）までに接続できる登山道のため。 登山者等が比較的少ない登山道のため。		
モニタリング手法	環境影響モニタリング （写真撮影による（大会実施前後の比較））		
使用機材	デジタルカメラ iPhoneXS 内蔵カメラ 緯度経度、標高 スマートフォンアプリ（ジオグラフィカ） 斜度の測定 スマートフォンアプリ 洗掘高の測定 メジャーによる		
	大会実施前		大会実施後
日時（天候）	11月3日 晴		日時（天候） 11月21日 晴
実施者	小高、宮治		実施者 小高、宮治
幅員	1.0m		幅員 1.0m
斜度	登り方向 21°		斜度 登り方向 21°
洗掘高	0.13m		洗掘高 0.13m
大会実施前後で比較した結果	大会前後で比較した結果、大きく変化した点は見られなかった。		
① 進行方向 近景		① 進行方向 近景
