第8回 FunTrails Round 秩父&奥武蔵 100K/30K
環境モニタリング
報告書

2022年12月

大会主催：第8回 FTR秩父&奥武蔵実行委員会
調査実施機関：株式会社環境管理センター

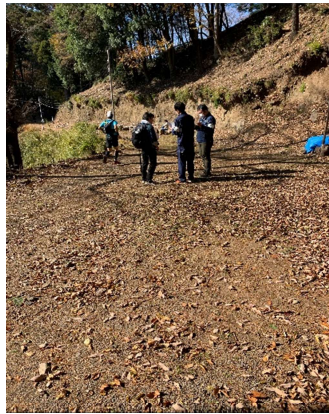
一般利用者の状況	<p>周辺の登山道から登山者が登っており、数組がベンチ周辺で休憩をとる姿が見られた。大会参加者とは、大会コース（登山道）やベンチ周辺で遭遇していた。</p>			
大会参加者の状況	<p>大会参加者は、一般利用者と大会コース上で遭遇することがあったものの、その度に立ち止まって、一般利用者を優先・配慮する姿が見られた。</p>			
利用影響モニタリング結果概要	<p>調査は、6問実施した。 トレイルランそのものは、知っており大会実施に関して特に意見はなかった。しかし大会開催について、事前に知っていた方は殆どなく登山道に来て初めて知った状況であった。</p>			
地点名称	子ノ権現付近（略称：No.2_2022.11）			
ヒアリング対象	<p>合計 12 （男性 9） （女性 3）</p> <p style="text-align: right;">（単位：人）</p>			
ヒアリング対象の年代	20代未満	0	20代	1
	30代	3	40代	6
	50代	0	60代	1
	70代	1		
	（単位：人）			
お住まいの都道府県	1. 東京都内			9

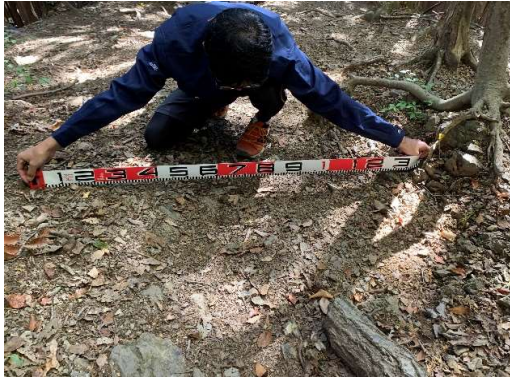
地点名称	権次入峠～黒山間 (略称: No.3_2022.11)		
緯度	35° 51' 12.00"N		
経度	139° 09' 41.88"E		
標高	812 m		
地点概要	権次入峠～黒山は、関東ふれあいの道に指定されている。 尾根道であり、周辺は造成林が主である。 比較的整備されているため、歩きやすい登山道である。		
選定理由	関東ふれあいの道に指定されているため。 東京都と埼玉県の間である登山道であり、秩父多摩甲斐国立公園 (東京都内) までに接続できる登山道のため。		
モニタリング手法	環境影響モニタリング (写真撮影による (大会実施前後の比較))		
使用機材	デジタルカメラ iPhoneXS 内蔵カメラ 緯度経度、標高 スマートフォンアプリ (ジオグラフィカ) 斜度の測定 スマートフォンアプリ 洗掘高の測定 メジャーによる		
大会実施前		大会実施後	
日時 (天候)	11月3日 晴	日時 (天候)	11月20日 曇りのち時々雨
実施者	吉永、宮治、小高	実施者	吉永、宮治、小高
幅員	1.3m	幅員	1.3m
斜度	登り方向 24°	斜度	登り方向 25°
洗掘高	0.09m	洗掘高	0.09m
大会実施前後で比較した結果	大会前後で比較した結果、大きく変化した点は見られなかった。		
① 進行方向 近景		① 進行方向 近景

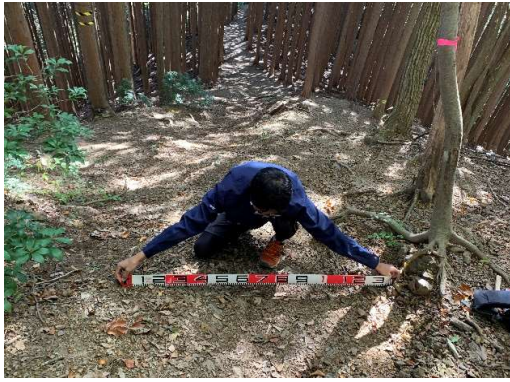
② 進行方向 遠景		② 進行方向 遠景
