第9回 FunTrails Round 秩父&奥武蔵 100K/30K
環境モニタリング
報告書

2024年1月

大会主催：第9回 FTR秩父&奥武蔵実行委員会
調査実施機関：株式会社環境管理センター

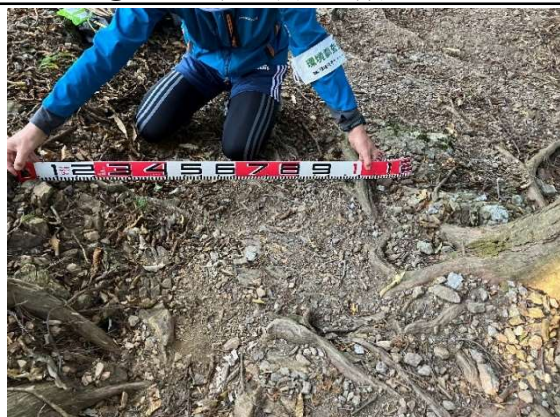
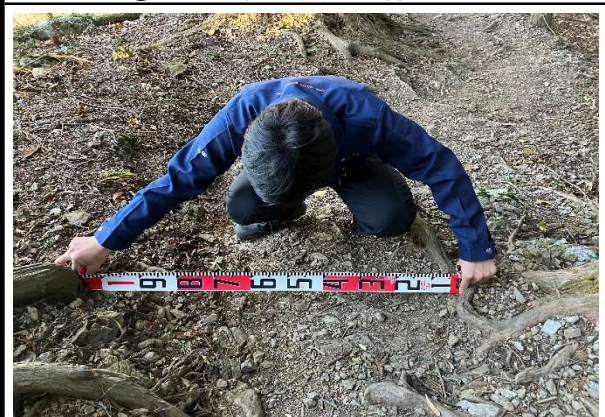
① 進行方向 近景

大会実施前		大会実施後	
日時（天候）	11月3日 晴	日時（天候）	11月19日 晴
実施者	宮治、小高	実施者	榊原、小高
幅員	1.0m	幅員	1.0m
斜度	登り方向 18°	斜度	登り方向 18°
洗掘高	0.075m	洗掘高	0.070m

大会実施前後で比較した結果
 大会前後で比較した結果、大きく変化した点は見られなかった。

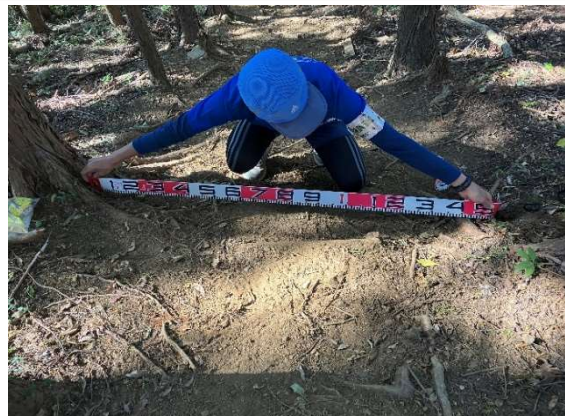
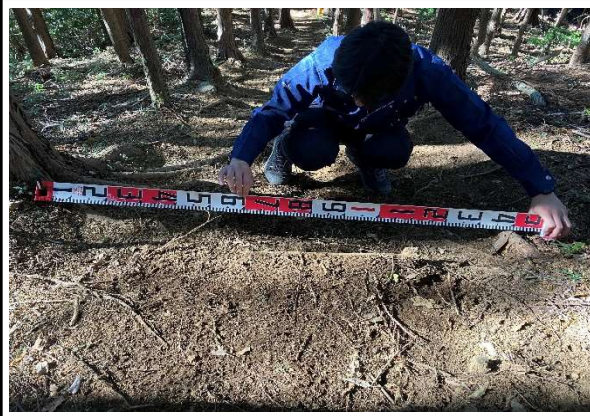
地点名称	嶺付近 (略称: No.5_2023.11)			
緯度	35° 52' 46.76"N			
経度	139° 11' 51.63"E			
標高	525 m			
地点概要	ノボットと竹寺間に位置しており、比較的歩きやすい登山道である。 周辺は造成林である。 調査地点は、進行方向に対して下り坂である。			
選定理由	登山者等が比較的少ない登山道であり、大会参加者による影響が懸念されたため。			
モニタリング手法	環境影響モニタリング (写真撮影による (大会実施前後の比較))			
使用機材	デジタルカメラ iPhoneXS 内蔵カメラ 緯度経度、標高 スマートフォンアプリ (ジオグラフィカ) 斜度の測定 スマートフォンアプリ 洗掘高の測定 メジャーによる			
	大会実施前		大会実施後	
日時 (天候)	11月3日 晴		日時 (天候)	11月19日 晴
実施者	宮治、小高		実施者	榊原、小高
幅員	1.4m		幅員	1.4m
斜度	登り方向 29°		斜度	登り方向 29°
洗掘高	0.06m		洗掘高	0.06m
大会実施前後で比較した結果	大会前後で比較した結果、大きく変化した点は見られなかった。			
	① 進行方向 近景		① 進行方向 近景
