第4回 FunTrails Round みなもの50K/みなもの30K  
環境モニタリング  
報告書

令和7年 7月

大会主催：第4回 FTRみなもの実行委員会  
調査実施機関：株式会社環境管理センター

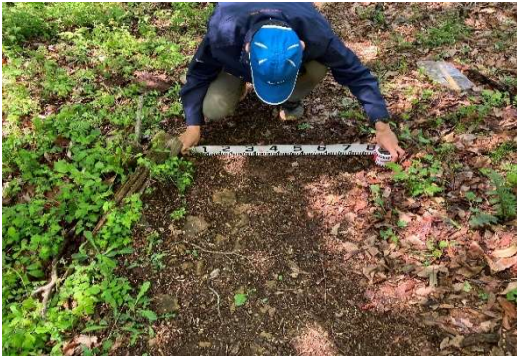
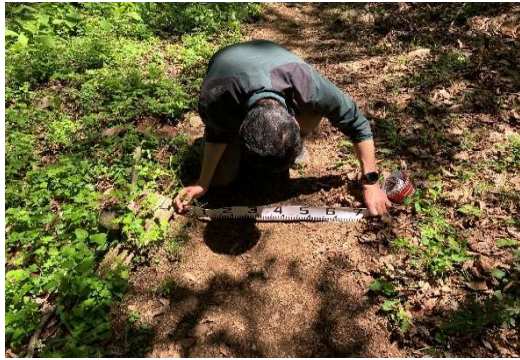
地点名称	皇鈴山～二本木峠付近（略称：No.13_1）		
緯度	36° 04' 04.55"N		
経度	139° 09' 25.63"E		
標高	625 m		
地点概要	<p>関東ふれあいの道No.13上の調査地点である。  皇鈴山より大会コースに沿って進み、指導標識13-C01の直前の木製階段を降りた所を調査地点とした。下り基調で走りやすいトレイルである。</p>		
選定理由	<p>関東ふれあいの道No.13を通過するため。  みな30K及び50Kの選手が通過するため。</p>		
モニタリング手法	<p>環境影響モニタリング  （写真撮影による（大会実施前後の比較））</p>		
使用機材	<p>デジタルカメラ スマートフォン(iPhoneXS) 内蔵カメラ  緯度経度、標高 スマートフォンアプリ（ジオグラフィカ）  斜度の測定 スマートフォンアプリ  洗掘高の測定 メジャーによる</p>		
大会実施前		大会実施後	
日時（天候）	5月3日 晴	日時（天候）	5月11日 晴
実施者	吉永、小高	実施者	吉永、小高、武藤
幅員	0.70m	幅員	0.70m
洗掘高	0.030m	洗掘高	0.030m
斜度	登り方向 16°	斜度	登り方向 16°
大会実施前後で比較した結果	<p>大会前後で比較した結果、大きく変化した点は見られなかった。  直前の階段も同様であった。</p>		
① 進行方向 近景		① 進行方向 近景

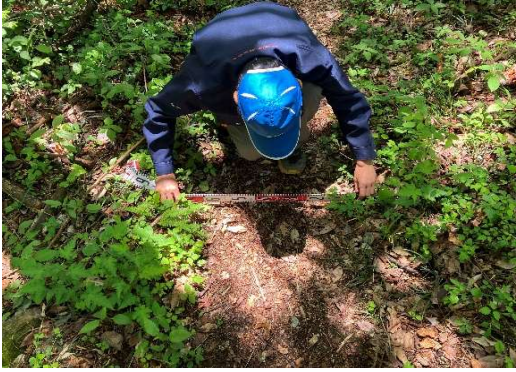
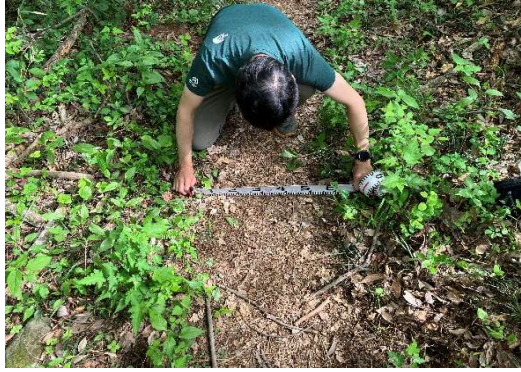
地点名称		美の山公園付近 (No.6_1)	
大会実施前		大会実施後	
③	逆方向 近景	③	逆方向 近景

デジタルカメラ	スマートフォン(iPhoneXS) 内蔵カメラ	緯度経度、標高	スマートフォンアプリ (ジオグラフィカ)	斜度の測定	スマートフォンアプリ	洗掘高の測定	メジャーによる
デジタルカメラ	スマートフォン(iPhoneXS) 内蔵カメラ										
緯度経度、標高	スマートフォンアプリ (ジオグラフィカ)										
斜度の測定	スマートフォンアプリ										
洗掘高の測定	メジャーによる										
	大会実施前		大会実施後								
日時 (天候)	5月3日	晴	日時 (天候)	5月11日 晴							
実施者	吉永、小高		実施者	吉永、小高、武藤							
幅員	0.60m		幅員	0.60m							
洗掘高	0.023m		洗掘高	0.023m							
斜度	登り方向 13°		斜度	登り方向 13°							
大会実施前後で比較した結果	<p>大会前後で比較した結果、大きく変化した点は見られなかった。 直後の階段も同様であった。</p>										
① 進行方向 近景		① 進行方向 近景
