第6回FTR秩父&奥武蔵環境モニタリング 報告書

令和2年12月

大会主催：第6回FTR秩父&奥武蔵実行委員会
調査実施機関：株式会社環境管理センター

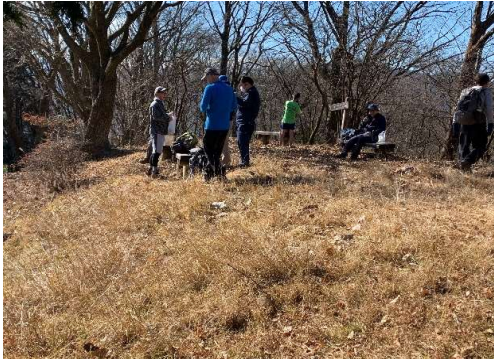
地点名称	武川岳付近（略称：NM-3）		
緯度	35° 56' 12.8" N		
経度	139° 07' 48.8" E		
標高	1051m		
地点概要	<p>一般利用者は、山伏峠、焼山及び妻坂峠等方面から武川岳を目標にしている。また山頂にベンチがあるため、一般利用者が比較的立ち寄る地点である。</p>		
選定理由	<p>大会コースは、焼山から武川岳を経由して妻坂峠へ向かっている。そのため、大会参加者は、武川岳を立ち寄る一般利用者と遭遇する可能性がある。</p>		
モニタリング手法	<p>利用影響モニタリング (登山者を含む一般利用者へのヒアリングによる)</p>		
	大会実施中		
日時（天候）	11月22日 晴		
実施者	吉永、武藤		
一般利用者の状況	<p>周辺の登山道から一般利用者が登っており、数組がベンチ周辺で休憩をとる姿が見られた。大会参加者とは、大会コース（登山道）やベンチ周辺で遭遇していた。 天候は良好であり、気温が低いものの、山歩きにとって、適した気象条件であった。</p>		調査風景
大会参加者の状況	<p>大会参加者は、一般利用者と大会コース上で遭遇することがあったものの、その度に立ち止まって、一般利用者を優先・配慮する姿が見られた。大会参加者にとっても、良好な気象条件であった。</p>
